# Étude des conditions limites du développement fongique sur la paille

Le projet **POP2030** (25 partenaires) poursuit de nombreux objectifs, dont la durabilité

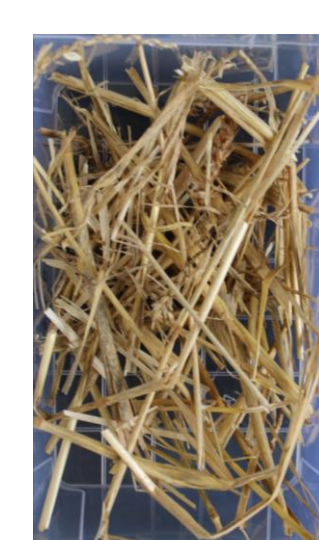
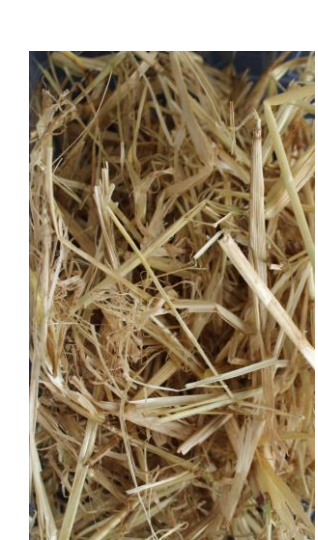
| Matériels et méthodes | Résultats | Conclusion |
|---|---|---|
| <p><b>Pailles étudiées</b></p> <p>Paille d'orge</p> <p>Paille de blé 1</p> <p>Paille de blé 2</p> <p><b>Incubation</b></p> <p>T<sub>0</sub> → T<sub>3mois</sub></p> <p>30°C et 80% HR</p> | <p><b>Après 3 mois à 30°C et 80% HR</b></p> <div> <p>Paille d'orge</p> <p><i>Epicoccum purpurascens</i></p> <p>Paille de blé 1</p> <p><i>Penicillium spp.</i></p> <p>Paille de blé 2</p> </div> <p><i>B.bassiana</i></p> <p><i>Rhizopus sp.</i></p> | <p>Après trois mois, aucune croissance fongique n'est visible à l'œil nu.</p> <p>Les trois pailles sont très légèrement colonisées. Des tests supplémentaires devront être effectués à six mois.</p> <p>De plus, les conditions de température et d'humidité relative seront modifiées afin de déterminer les conditions limites de développement des moisissures.</p> |
